1915 - 2015

Ponte ad arco sull'Isorno

A cura di: **Ing. Piergiorgio Rossi,**
Officine Ghidoni SA
Ing. E. Fregni,
FART SA

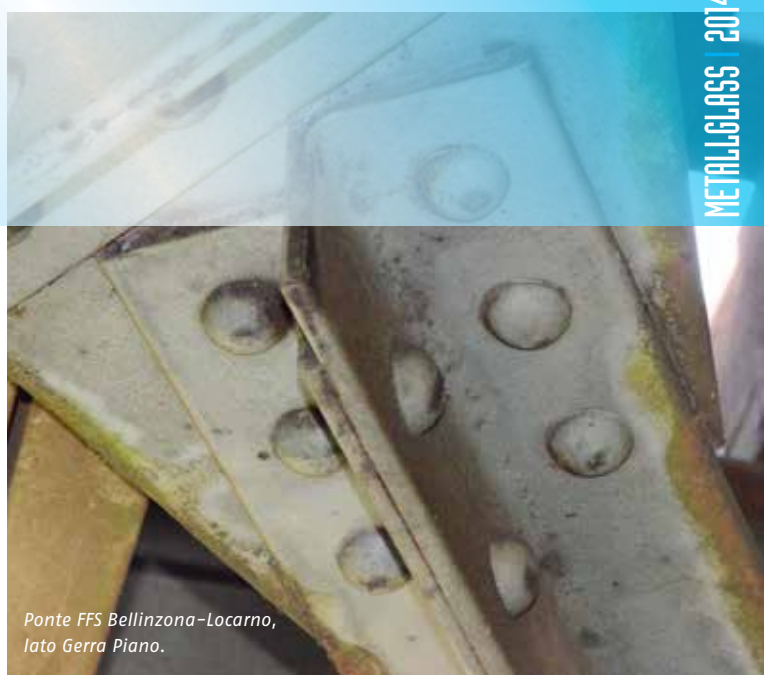
Ponte FFS Bellinzona-Locarno, lato Gerra Piano.

Il procedimento consiste essenzialmente nel riscaldamento del chiodo, che può essere di diversa forma, a circa 1000 °C e nell'inserimento nel foro da accoppiare. Si procede quindi alla ribattitura della testa opposta a quella preformata. Il raffreddamento del chiodo, considerato che l'elemento da giuntare rimane a una temperatura nettamente inferiore, induce un sforzo assiale che pre-carica la giunzione con interessanti effetti a livello di ermeticità e di redistribuzione dei carichi del giunto stesso.

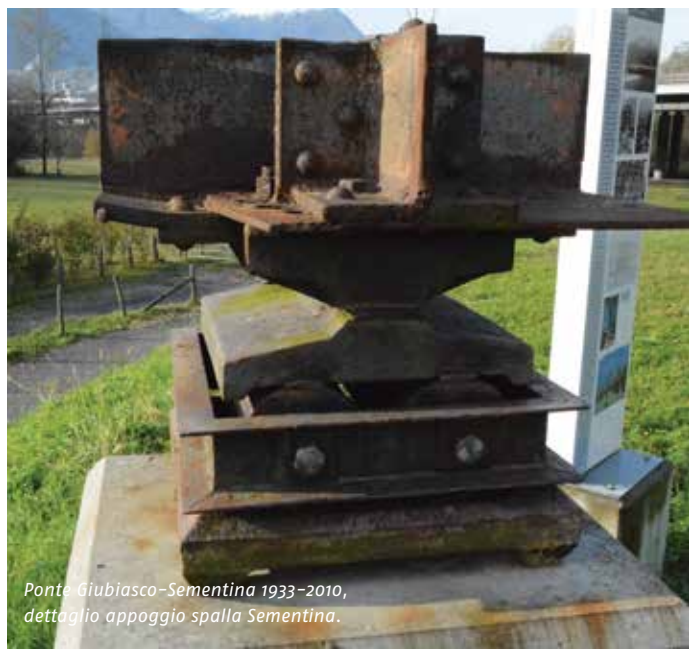
Ponte Giubiasco-Sementina 1933-2010, dettaglio appoggio spalla Sementina.
